Staðbundið ofanflóðahættumat

Dags: 2.12.2020

Titill: Ofanflóðahættumat fyrir Steinaborg í Berufirði

Höfundar: Jón Kristinn Helgason, Magni Hreinn Jónsson og Harpa Grímsdóttir

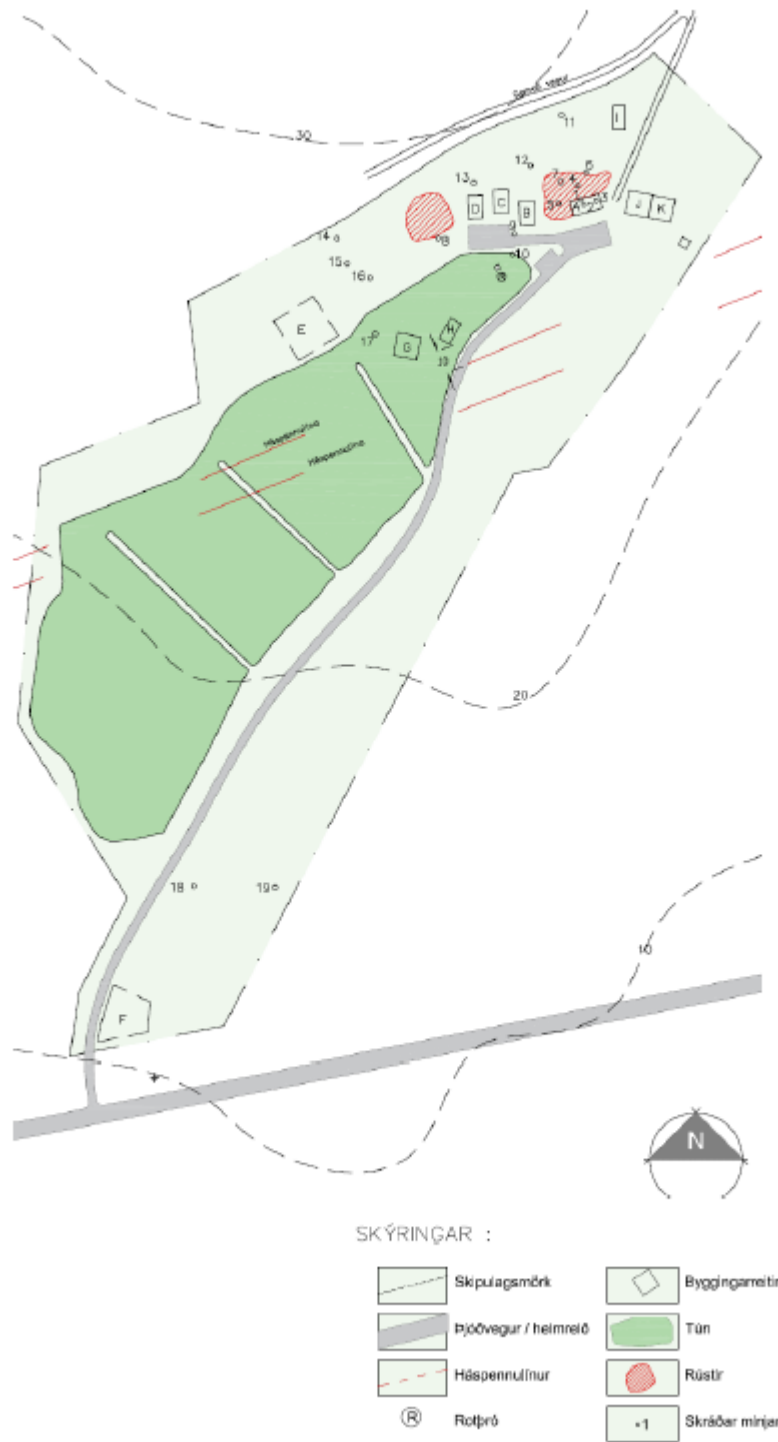
Mynd 2- Deiliskipulagsuppráttur af Steinaborg í Berufirði

Í bréfi dagsettu 14. september 2020 óskaði Sigrún Landvall landeigandi eftir því við Veðurstofu Íslands (VÍ) að unnið yrði staðbundið ofanflóðahættumat fyrir Steinaborg í Berufirði. Samkvæmt deiliskipulaginu eru ellefu byggingarreitir í landi Steinaborgar. Fjórir þeirra eru skilgreindir sem íbúðarhúsnæði en það eru reitir A, B, C, og D, sjá mynd 2. Á reit A stendur til að endurbyggja gamla íbúðarhúsið, sem eyðilagðist í eldsvoða árið 2015, í fornri mynd. Önnur hús á svæðinu má skilgreina sem atvinnuhúsnæði sem tengist landbúnaði. Í þessari samantekt er fjallað um Steinaborg og lagt mat á ofanflóðahættu á fyrirhuguðum byggingarreitum. Meðfylgjandi eru kort þar sem hættumatslínur eru sýndar.
