# Botnar

*Frumathugun og staða bráðavarna*

Jón Haukur Steingrímsson

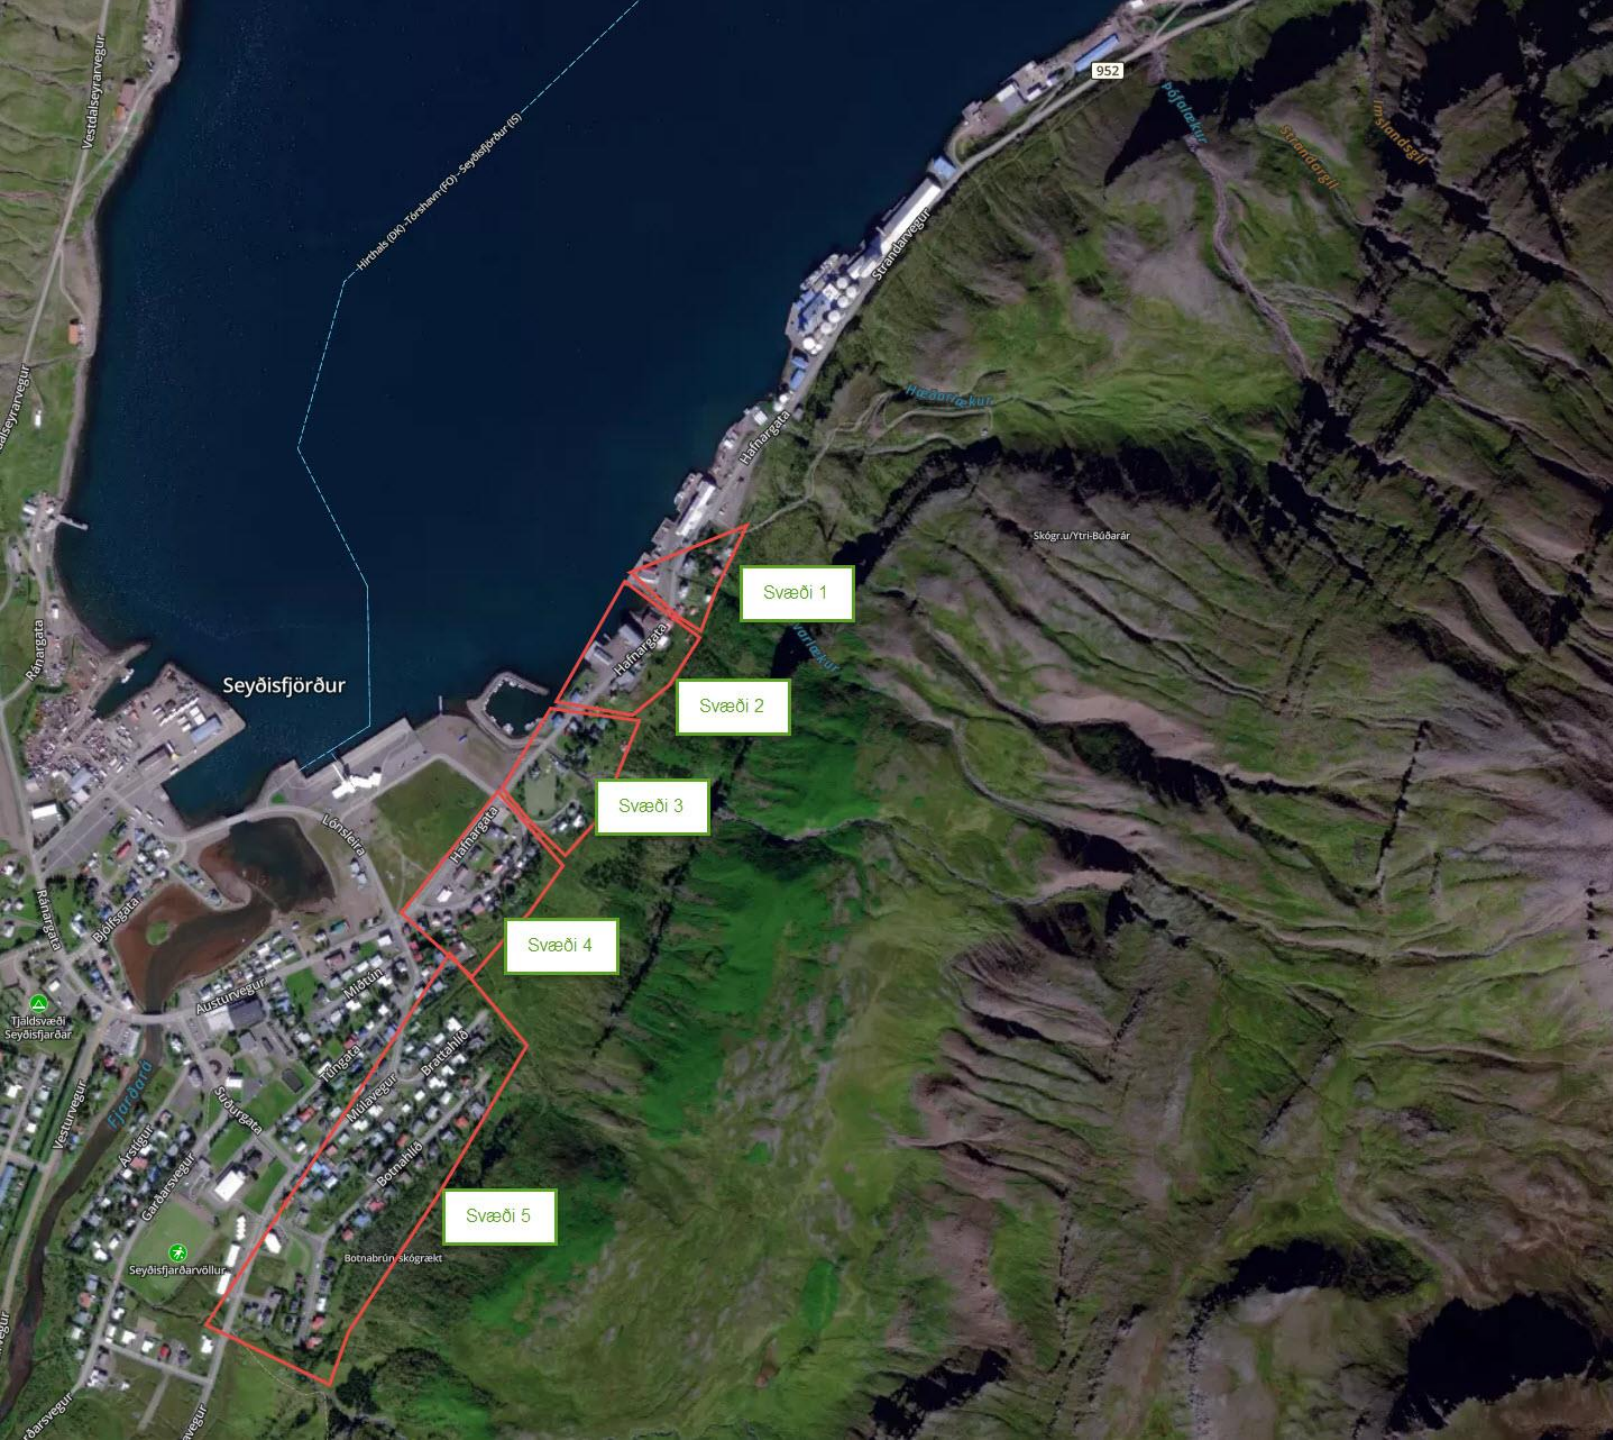
- Lítið tjón
- Mikið tjón
- Altjón

Svæði 2 (Múli)  
 Skriður; 2020  
 Fasteignamat ~ 215 Mikr  
 Brunabótamat ~ 765 Mikr

Svæði 3 (Búðará)  
 Skriður; 1974, 1989, 2001, 2017, 2020  
 Fasteignamat ~ 138 Mikr  
 Brunabótamat ~ 450 Mikr

Svæði 4 (Nautaklauf)  
 Skriður 1970, 2001, 2014, 2020  
 Fasteignamat ~ 303 Mikr  
 Brunabótamat ~ 1.055 Mikr

Svæði 1. (Stöðvarlækur)  
 Skriður; 1958, 1989  
 Fasteignamat ~ 230 Mikr  
 Brunabótamat ~ 440 Mikr

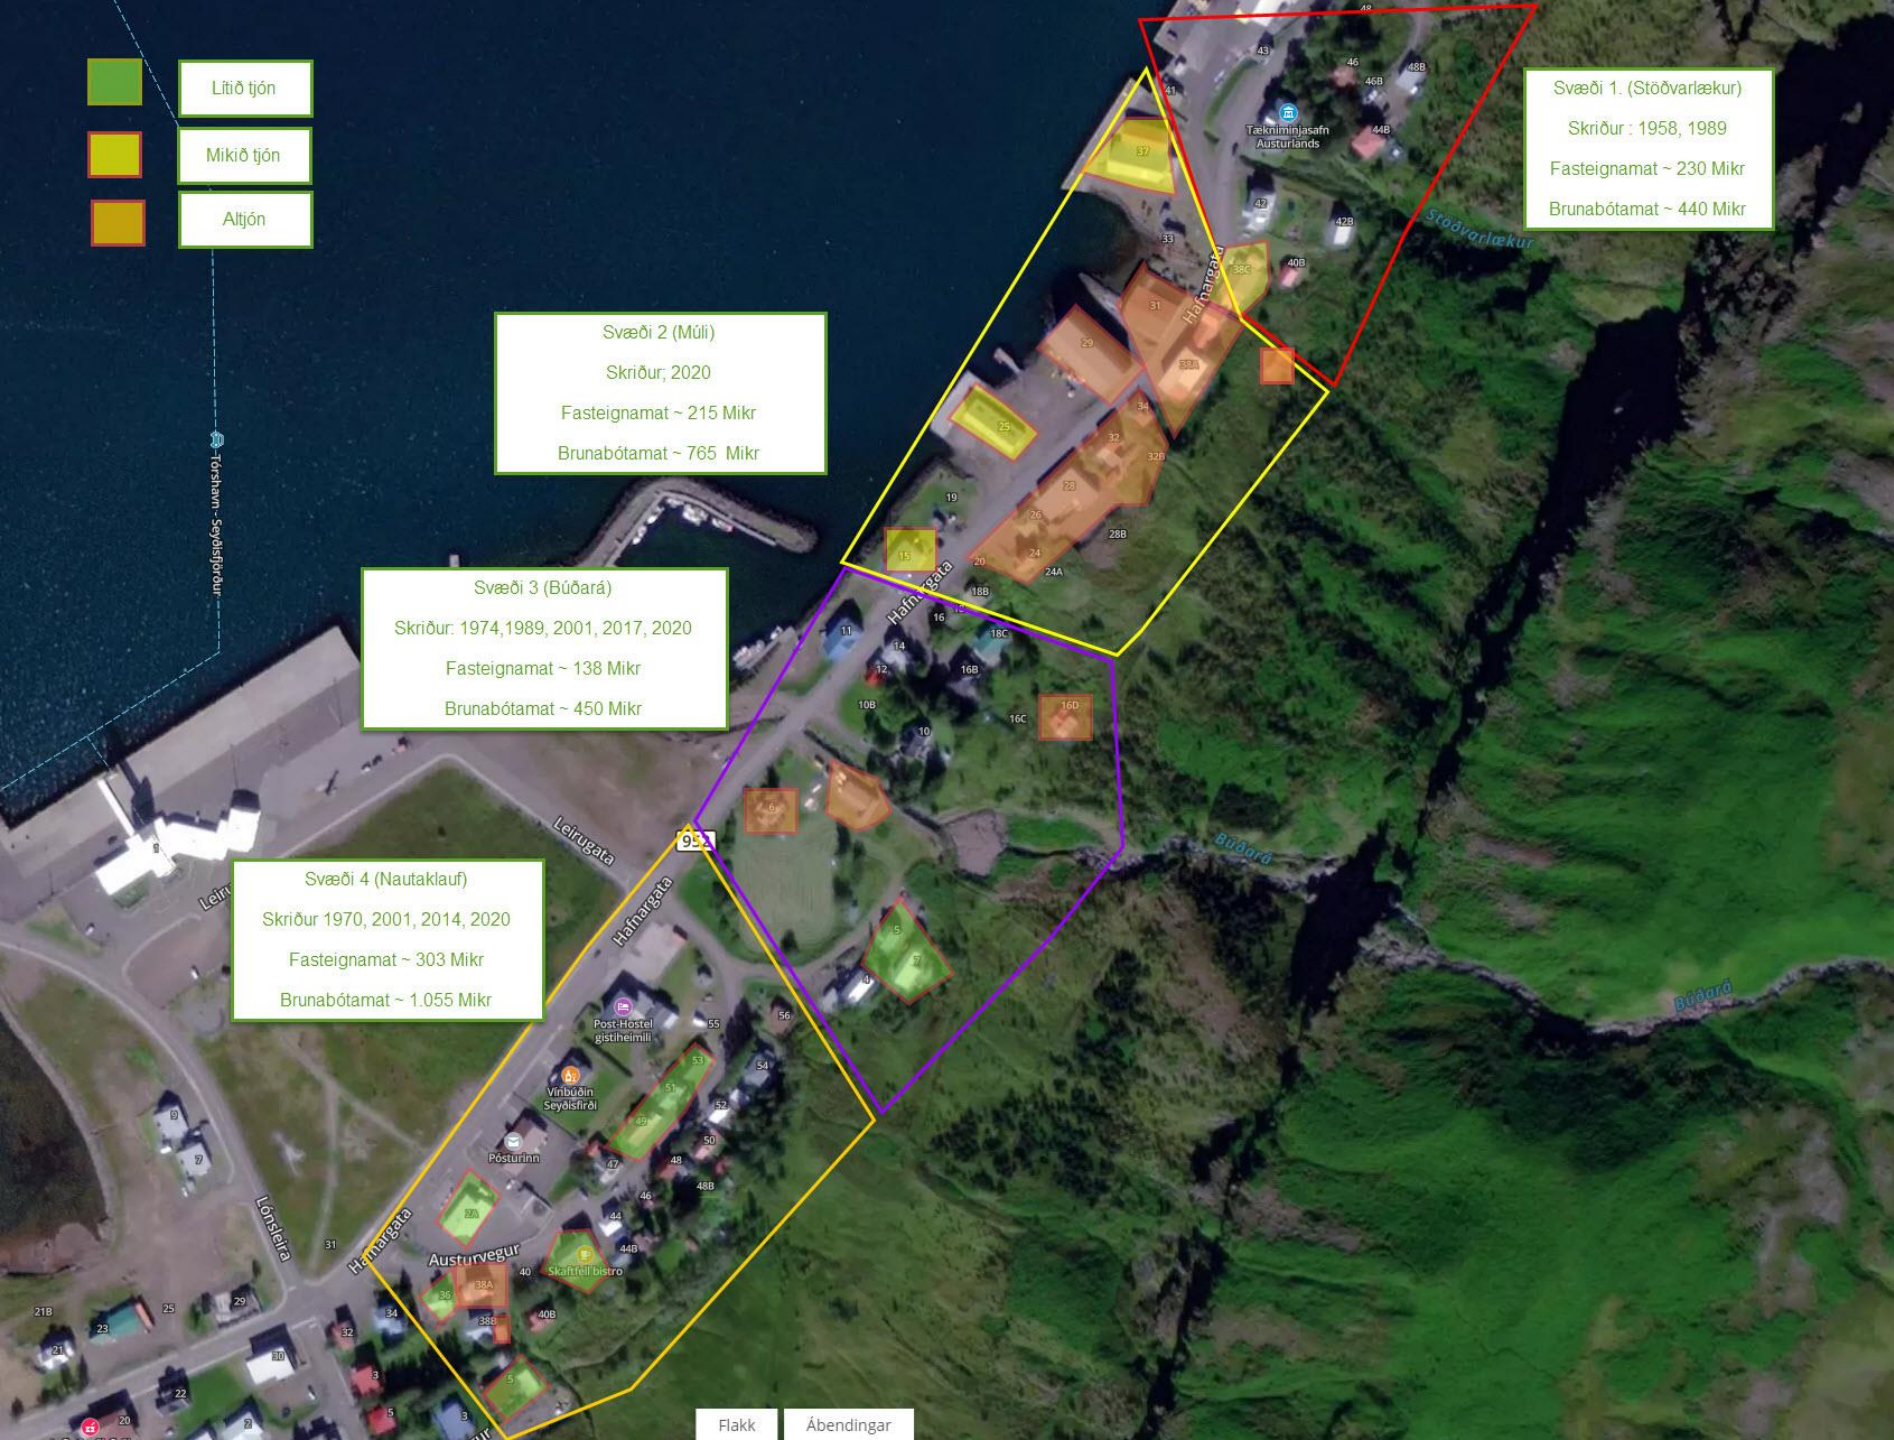
## Botnar helstu varnaraðgerðir sem koma til greina

- Skurðir og varnargarðar ofan byggðar
- Setprær
- Vatnsfarvegir í gegnum þéttbýli
- Grunnar drenholur í Botnabrún
- Vöktun
- Uppkaup eigna

- Vöktun: Alstöð - speglar, GPS, grv-borholur, aflögunarmælingar, tog yfir sprungur, InSAR
- Drenskurðir í Botnum 5 – 7 m, nokkrir km
- Fjarlægja efni úr brún, nokkur hundruð þús m<sup>3</sup>.
- Langar stefnuboraðar holur
- Drengöng
- Uppkaup eigna
