MINNISBLAÐ

5579-002-MIN-006-V01

Þófi og Botnar

Frumathugun ofanflóðavarna á Seyðisfirði Hafnargata 10–20.

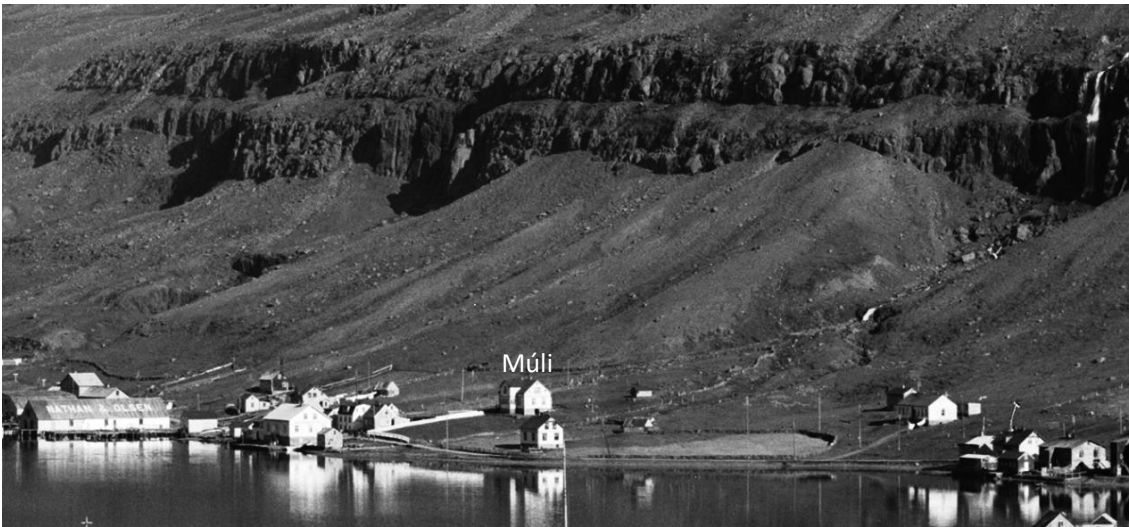
MYND 2 Búðareyri 1925 eða 1930. Þórshamar sést lengst til vinstri, Múli, Fram og Framtún fyrir miðri mynd. Búðarárfoss er lengst til hægri á myndinni, mynd EY.

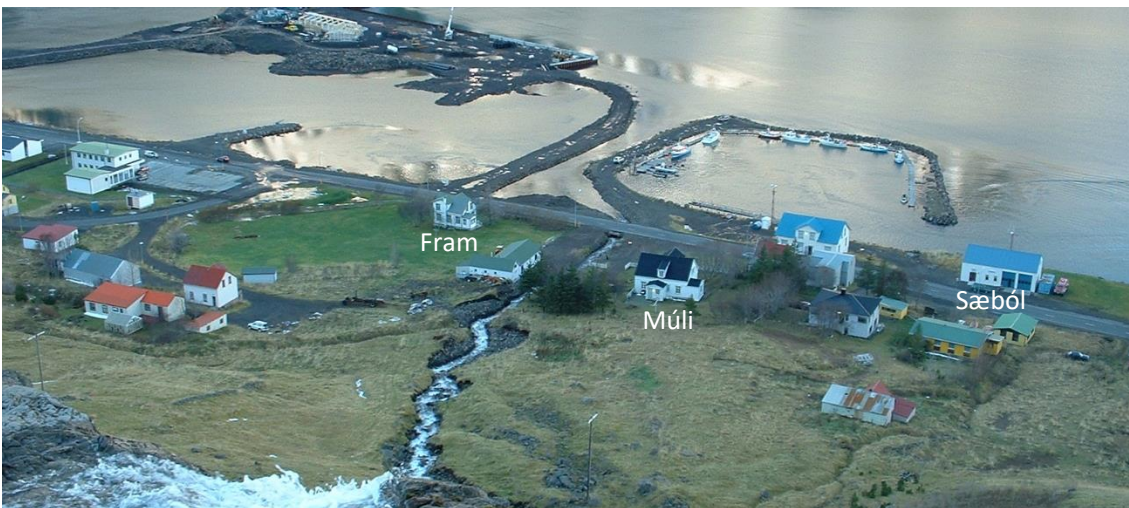
MYND 3 Búðará 2002. Horft niður eftir farvegi Búðarár Ferjuhúsið er þarna í byggingu og eftir er að fylla í Leiruna. Mynd Sigurjón Hauksson.

Fyrir skriðuhrinuna í desember hafði verið grafin út þónokkur þró neðst í farvegi Búðarár. Ljósmyndir og myndbönd sem til eru frá því að stóra skriðan féll sýna með nokkuð afgerandi hætti að þróin hafði mikið að segja við að dempa hreyfiorku skriðunnar auk þess að taka við töluverðu magni af skriðuefni, þó að það hafi ekki verið neitt í námunda við stærð skriðunnar sem féll.

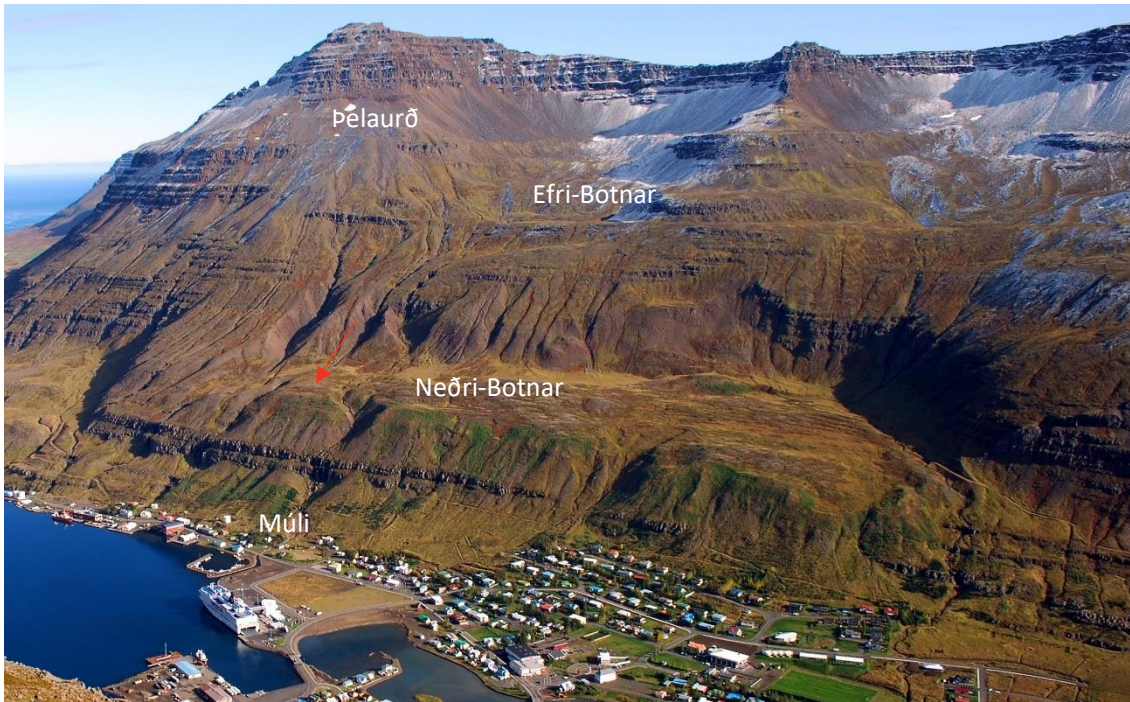
MYND 4 Seyðisfjörður 2009. Múli og Búðará til vinstri á myndinni, yfir byggðinni gnæfir Strandatindur, þar er þélaurðin merkt inn en hún kemur til umfjöllunar síðar í minnisblaðinu. Farvegur Búðarár er greinilegur ofan við Múla sem og Botnabrúnnin þar sem eru upptök stóru skriðunnar frá því í desember eru. Á myndinni sést móta fyrir sigstalli (rauð ör) þar sem skriðan átti upptök sín. Mynd: Ómar Bogason.

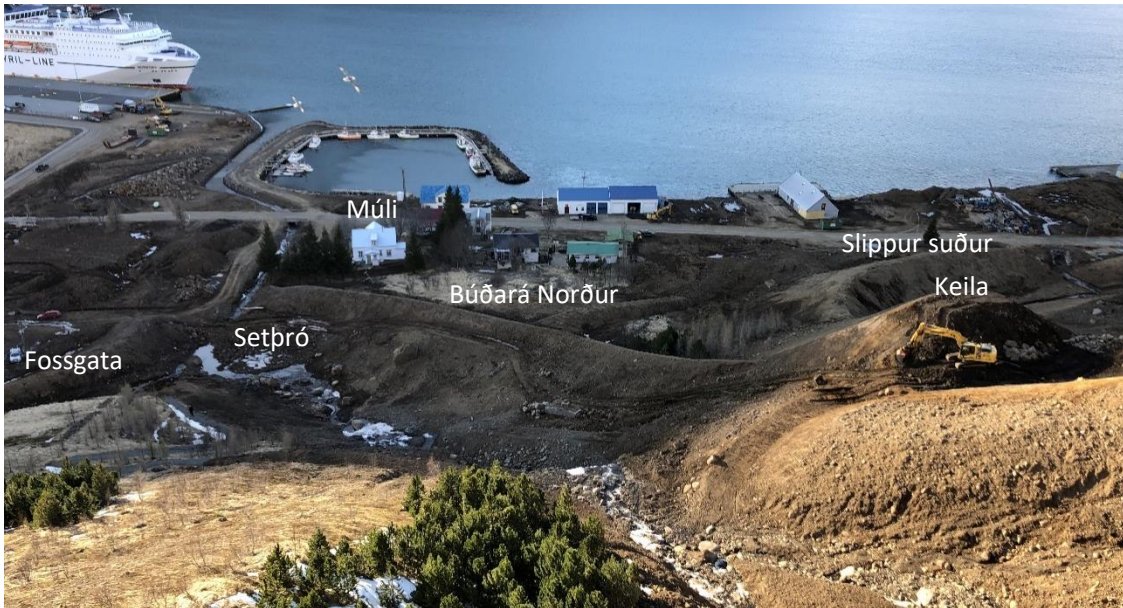
MYND 5 Staða bráðavarna ofan við Hafnargötu 10-20 um miðjan apríl 2021. Vinnuheiti á varnargörðum eru sýnd á myndinni. Garðurinn ofan við Múla er nefndur „Búðará Norður“.

Eftir skriðuhrinuna í desember hefur verið unnið markvisst að því að nýta efni úr skriðunni til að hlaða upp varnargörðum. Einnig hafa verið mótaðar rásir og setþrær. Stærstu setþrærnar eru við Búðará og ofan við Slippinn. Virk hæð varnargarða er nú um 5 m við syðri hluta Slippsgarðs en um 6 m við Búðará Norður sé mælt frá botni þróarinnar. Þá hefur allt skriðuefni og nokkuð meira til verið hreinsað upp úr gömlu setþrónni í Búðará.

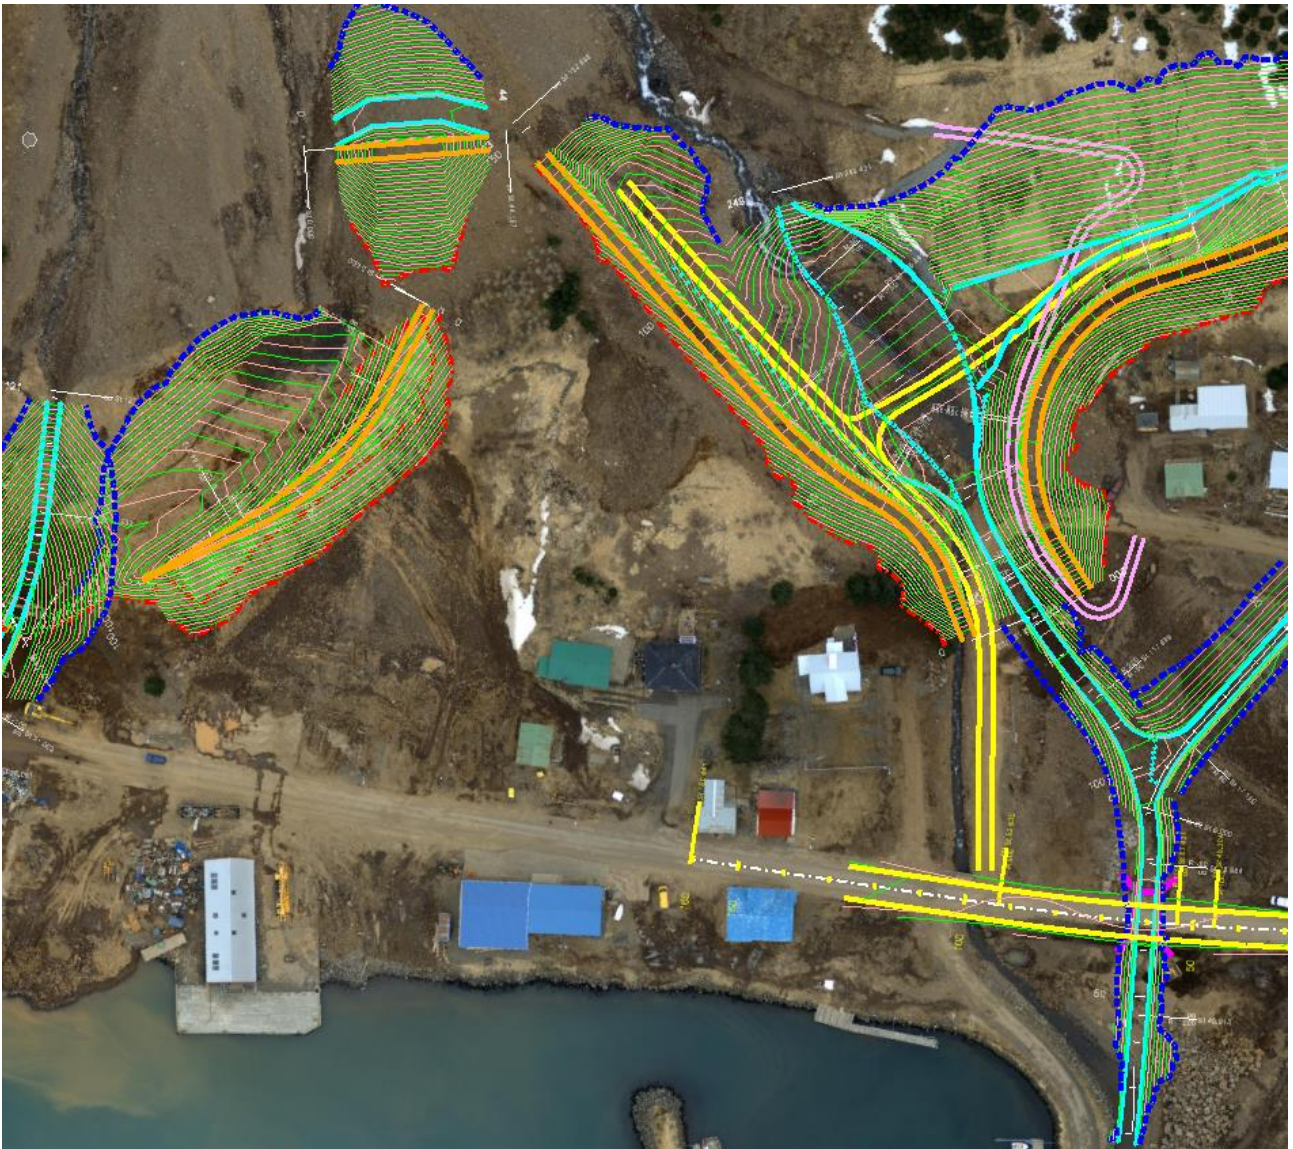
MYND 7 Tillögur að varnarmannvirkjum við Búðará og Slippinn. Fyrir miðri mynd sjást Hafnargata 10-20, Þórshamar stendur lengst til vinstri. Appelsínugulu línurnar eru toppar á gördum, ljósbláu línurnar eru brotlínur við helstu farvegi. Gönguleið er sýnd með bleiku við Fossstöugarðinn.

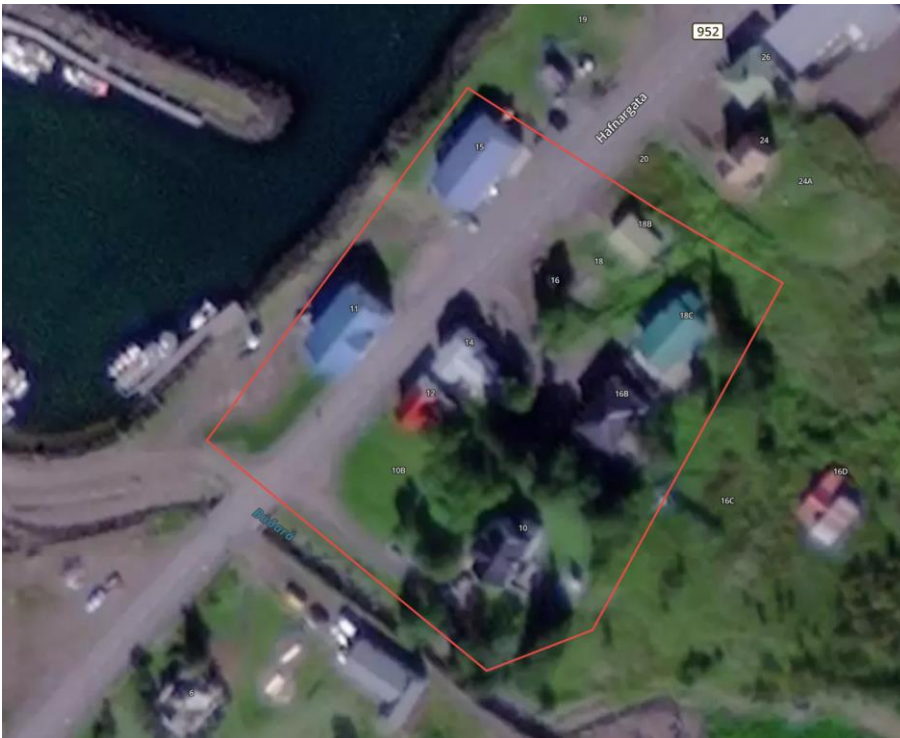
MYND 8 Hafnargata 10-20. Rauði reiturinn afmarkar byggingar sem minnisblaðið nær til.

Húsin sem standa á torfunni við Múla og eru utan Búðarár eru öll við Hafnargötu, þau hús sem eru til umfjöllunar núna eru Hafnargata 10, 11, 12, 14, 15, 16B, 18C, 20, yfirlit um þær má sjá í töflu 1. Mynd 6. sýnir svæðið sem um ræðir í þessu minnisblaði.
