Skriðuföll á Seyðisfirði 18. desember 2020

Harpa Grímsdóttir, Veðurstofu Íslands, með framlagi annarra starfsmanna á ofanflóðavakt Veðurstofunnar og ýmissa annarra

Íbúafundur Seyðfirðinga 21.12.2020

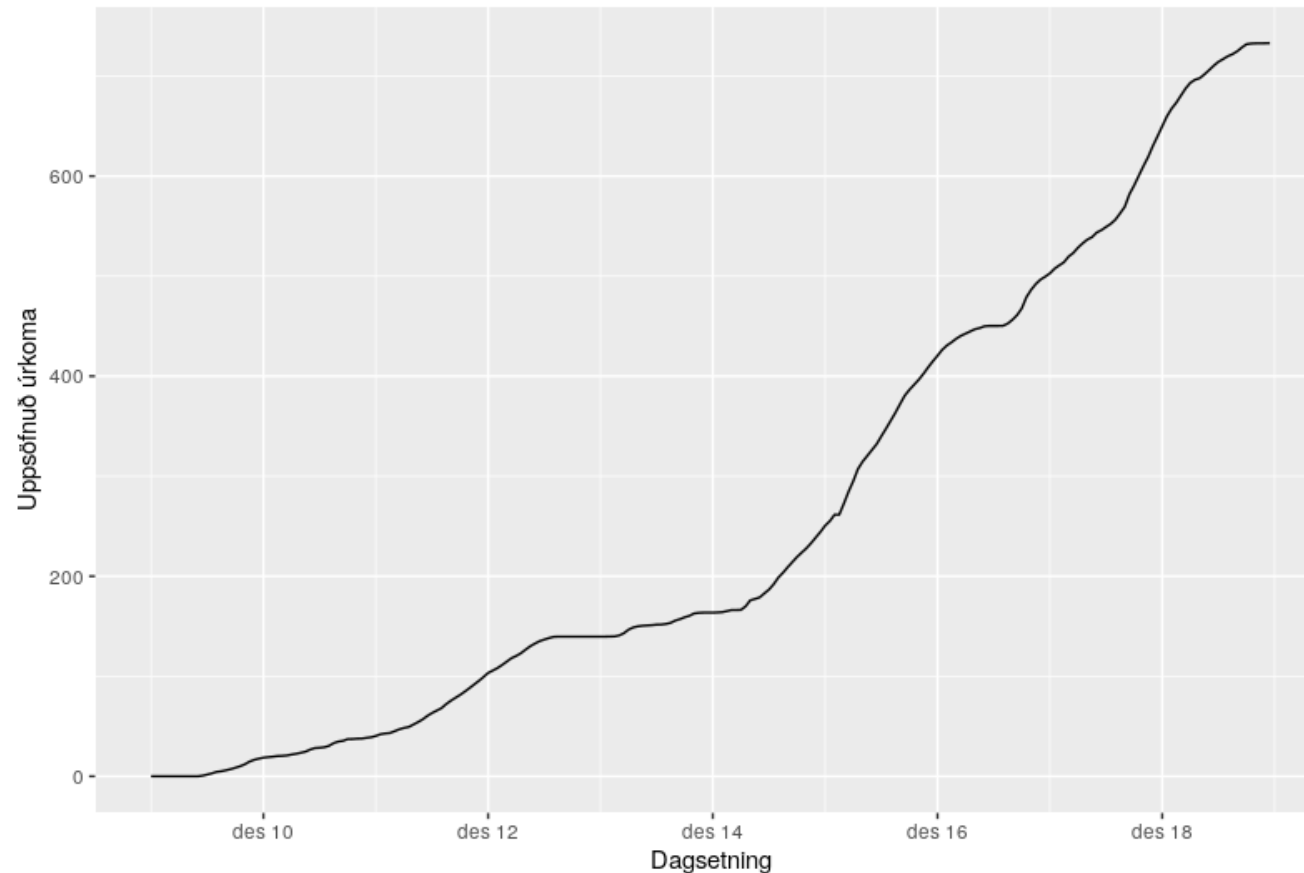
Veðuraðdragandi

- NA-átt með mikilli úrkomu
 - Snjókoma til fjalla en rigning á láglandi og í neðri hluta hlíða

Uppsöfnuð úrkoma á Seyðisfirði frá 9. des til og með 18. des
Samtals úrkoma frá 9. til og með 18. des: 733 mm
Samtals úrkoma 14. til og með 18. des: 569 mm

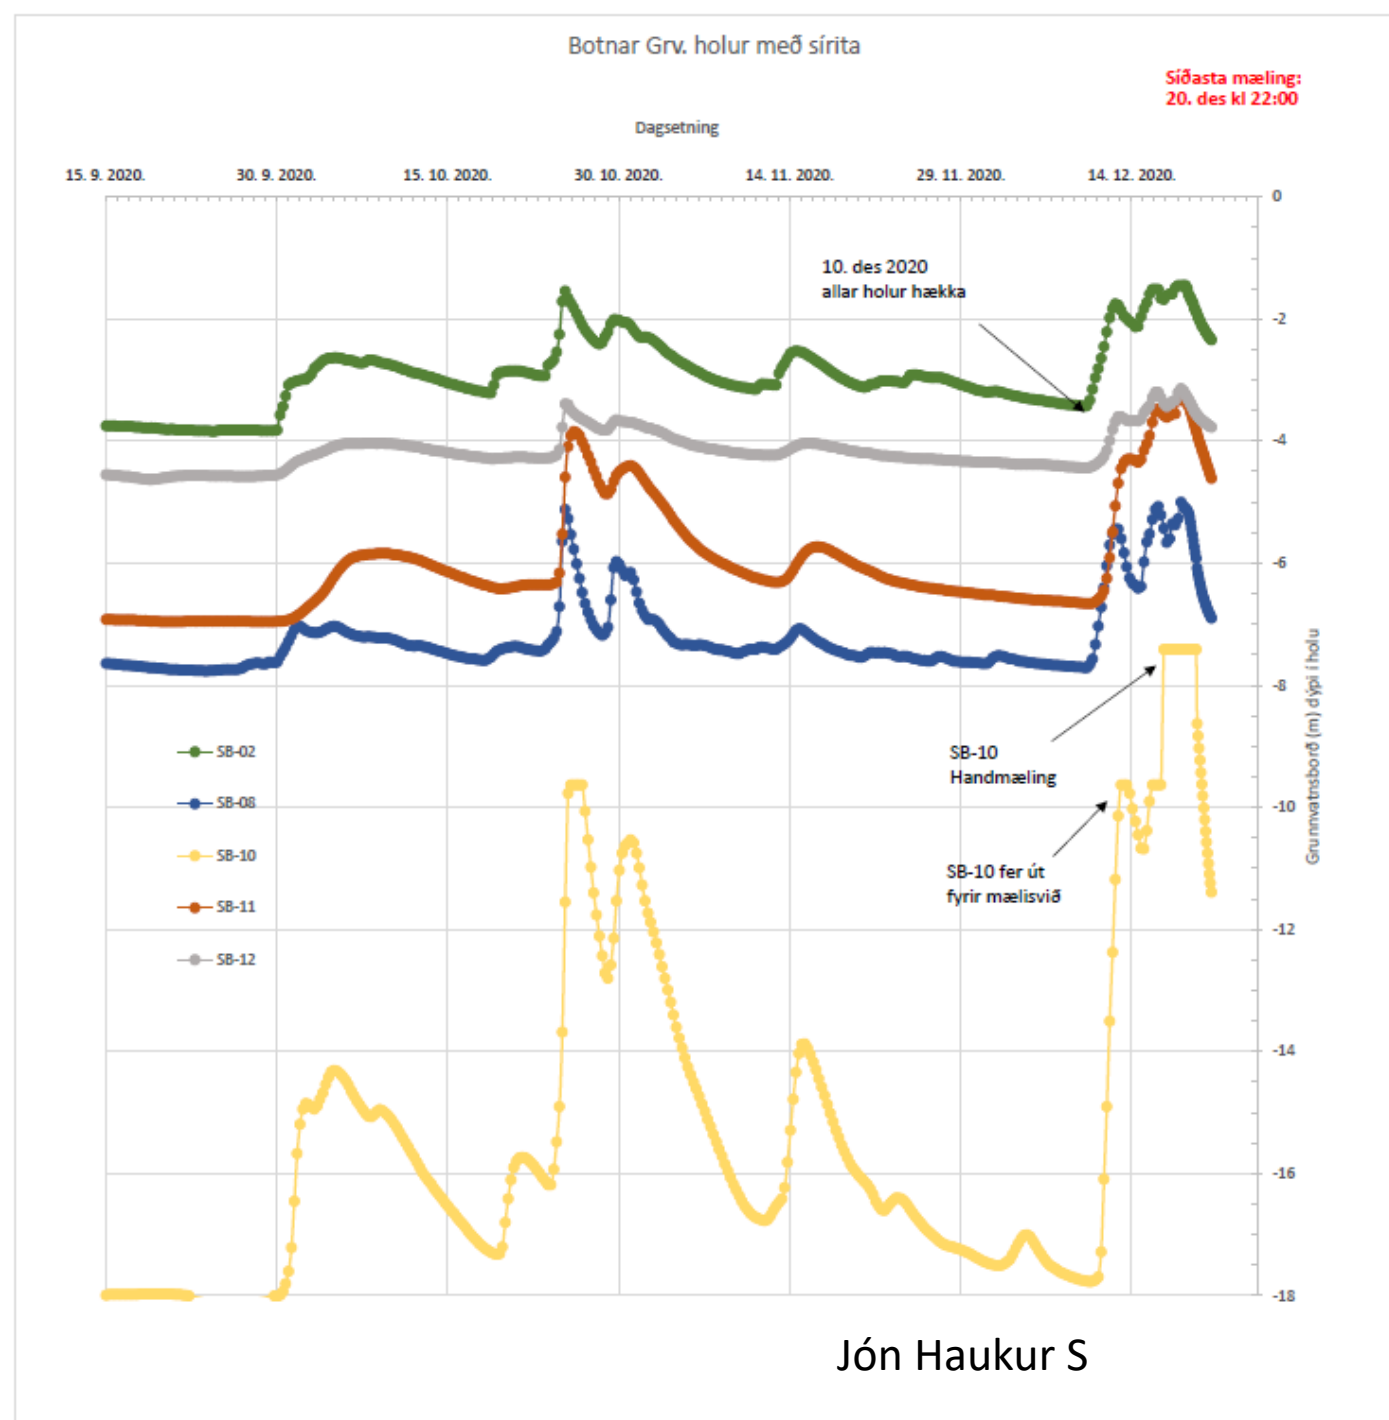
Vatnshæðarmælingar

- Mikil uppsöfnuð úrkoma
- Rigning í neðri hluta hliða en snjór uppi
 - Ekki talin hætta á skriðum með upptök ofarlega í fjöllum
 - Ekki talið að mikið vatn streymdi úr efri hluta fjalla niður á stallana í Strandartindi sem taldir voru mesta hættusvæðið
- Vatnshæðarmælar sýndu mikla hækkun í byrjun veðurs en hækkuðu ekki mikið eftir það
- Talið ólíklegt að von væri á atburðum sem eru með endurkomutíma af stærðargráðunni 1000 ár.
- Búið við jarðvegsskriðum í líkingu við þær sem féllu fyrstu dagana og að þær gætu farið stækkandi
- Skriða úr Nautaklauf sem féll 18. desember tók með sér hús sem var á svæði þar sem rýmt hafði verið

- Margir aðilar hafa hjálpast að við myndatökur og mælingar
 - Sérfræðingar Veðurstofu, Verkfræðistofan Efla, Sérsvaitin og Landhelgisgæslan
- Á flygildismyndum og við athugun á stöllum hafa sprungur sést víða
 - Merki um óstöðugleika, a.m.k. tímabundinn
 - Ekki er þó óalgengt að sprungur myndist í stöllum þegar vatnsveður verða án þess að skriður falli um þær
- Mælingar hafa verið gerðar með alstöð á speglum í Botnabrún og Neðri-Botnum
 - Í Neðri-Botnum sást talsverð hreyfing, en þó mismikil á milli staða frá síðustu mælingu. Líklega af sama stærðarþrepi og í skriðuhrinunni 2001
 - Mælingar milli daga núna sýna að hreyfingin hefur hægt mikið á sér
- Mælingar á vatni í borholum og síritandi vatnshæðarmælum sýna að vatnsþrýstingur hefur farið lækkandi

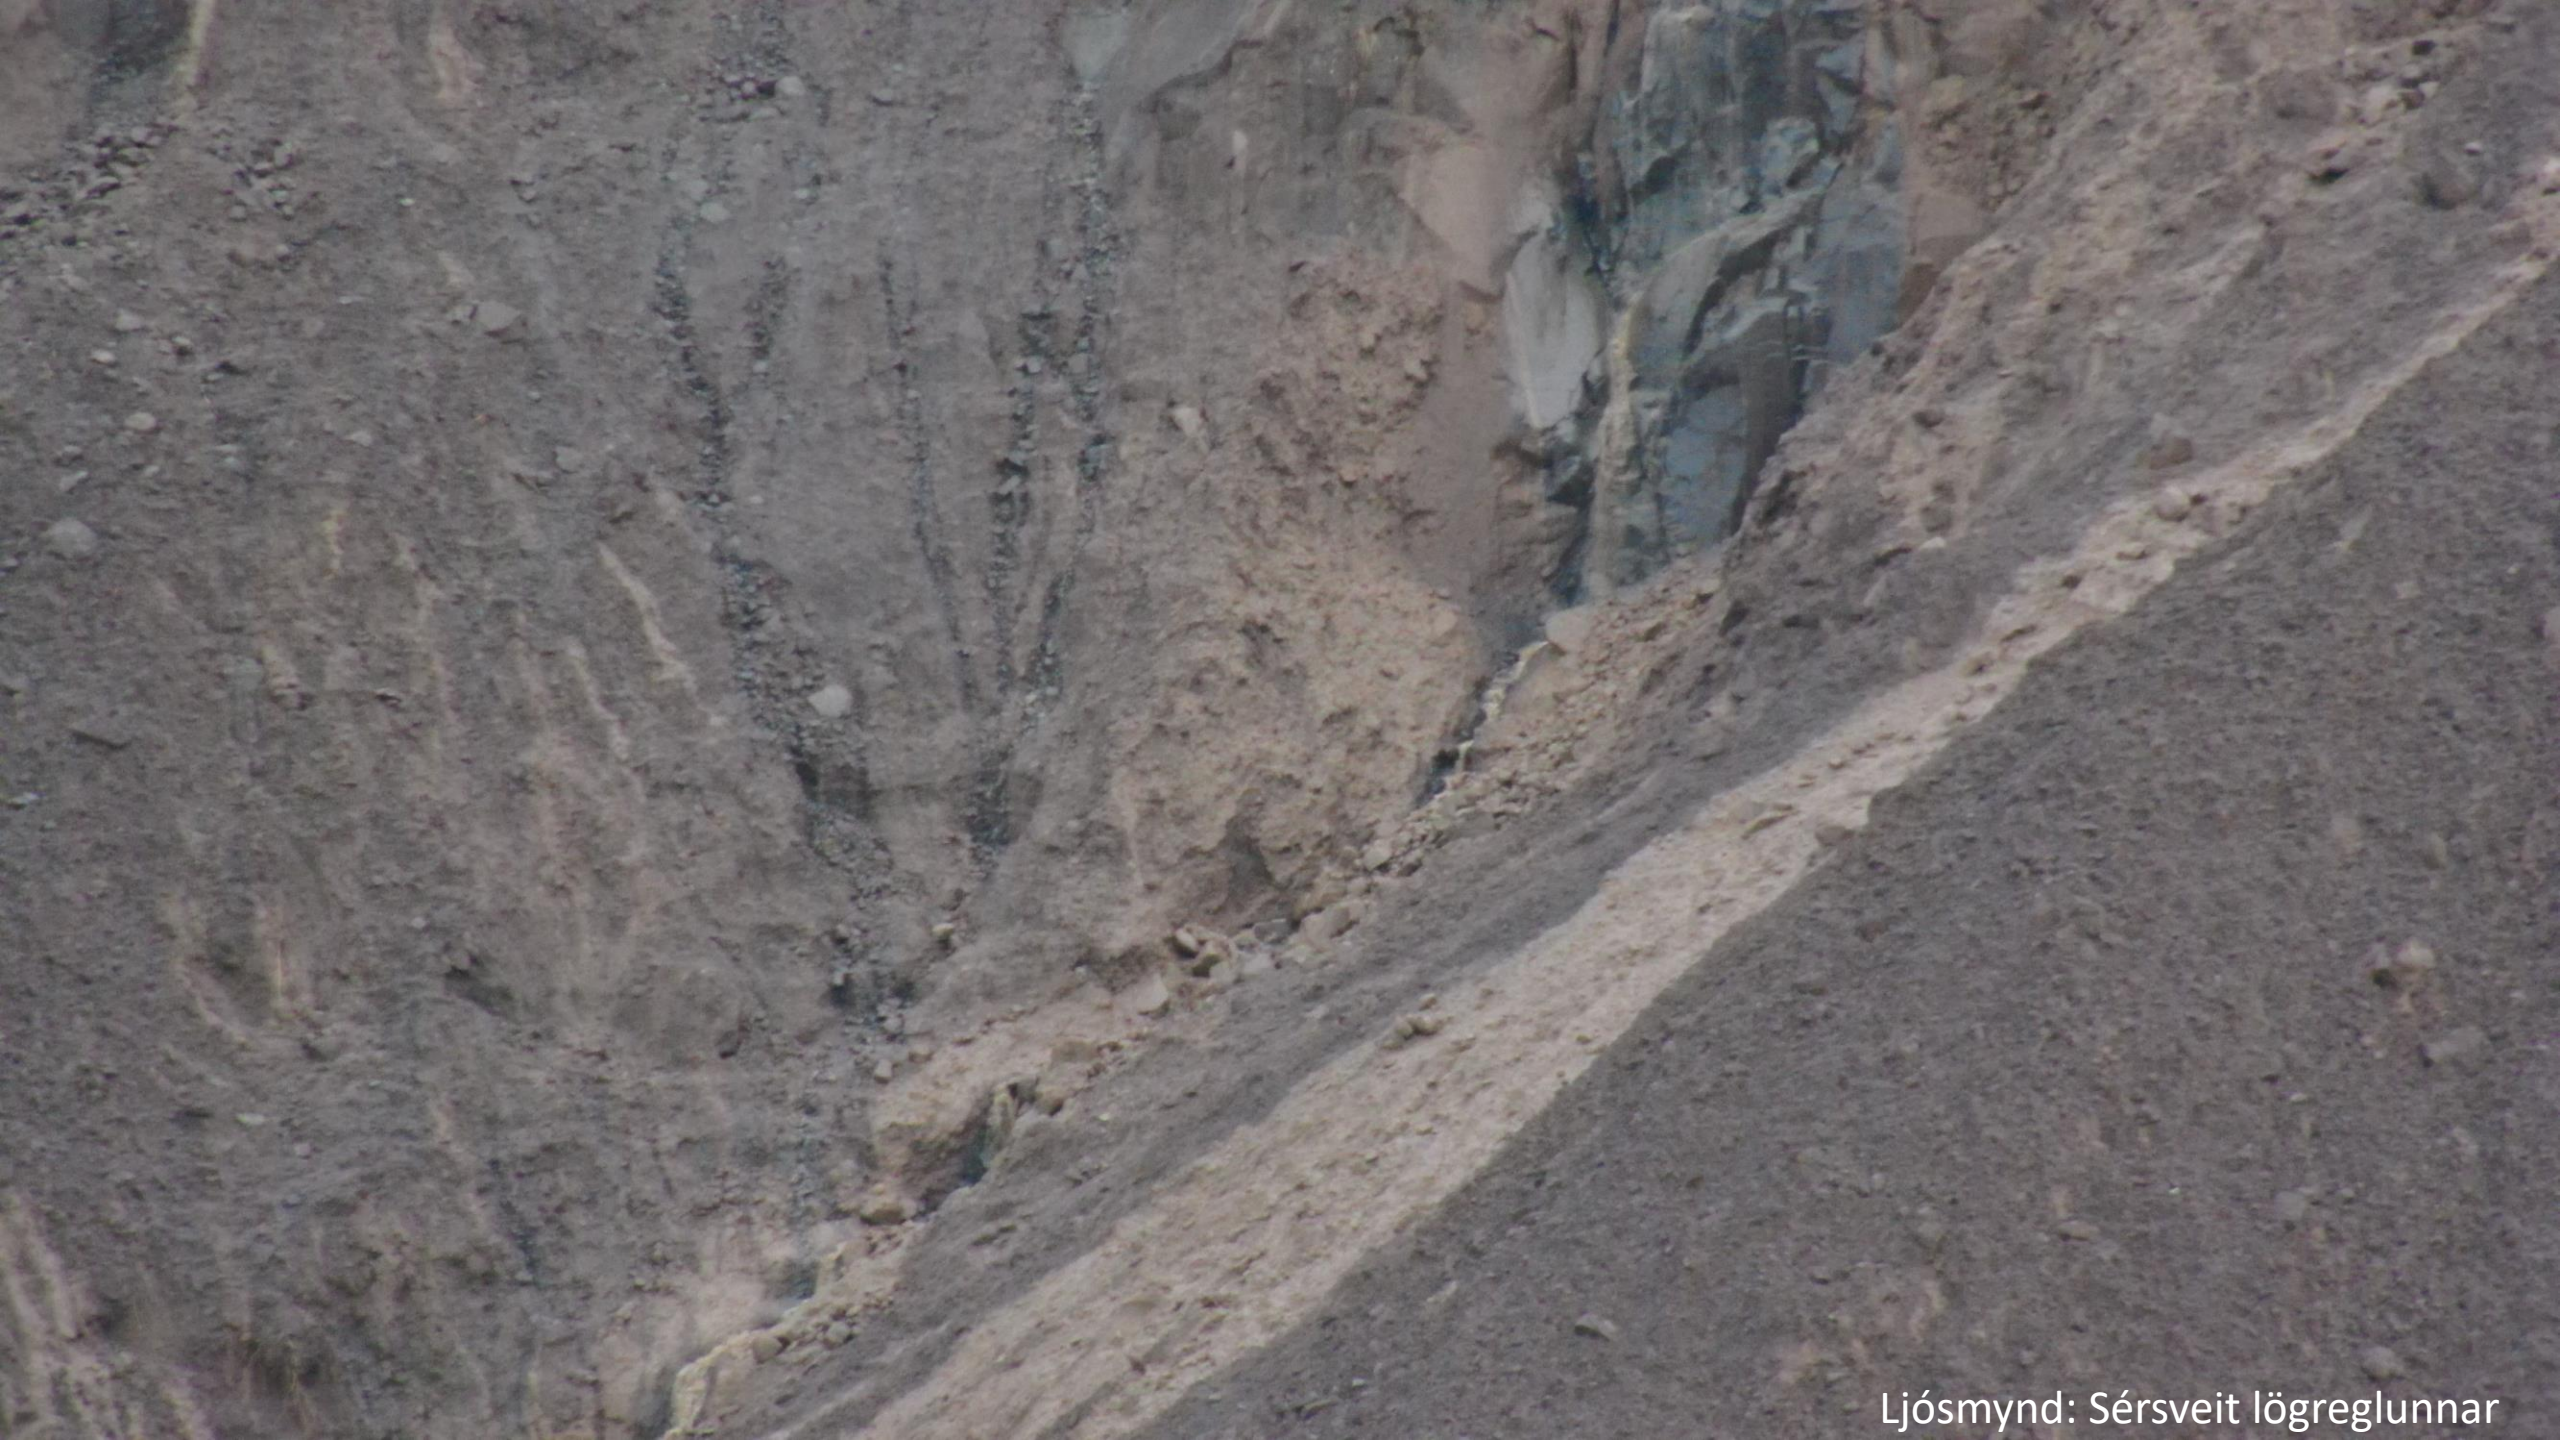
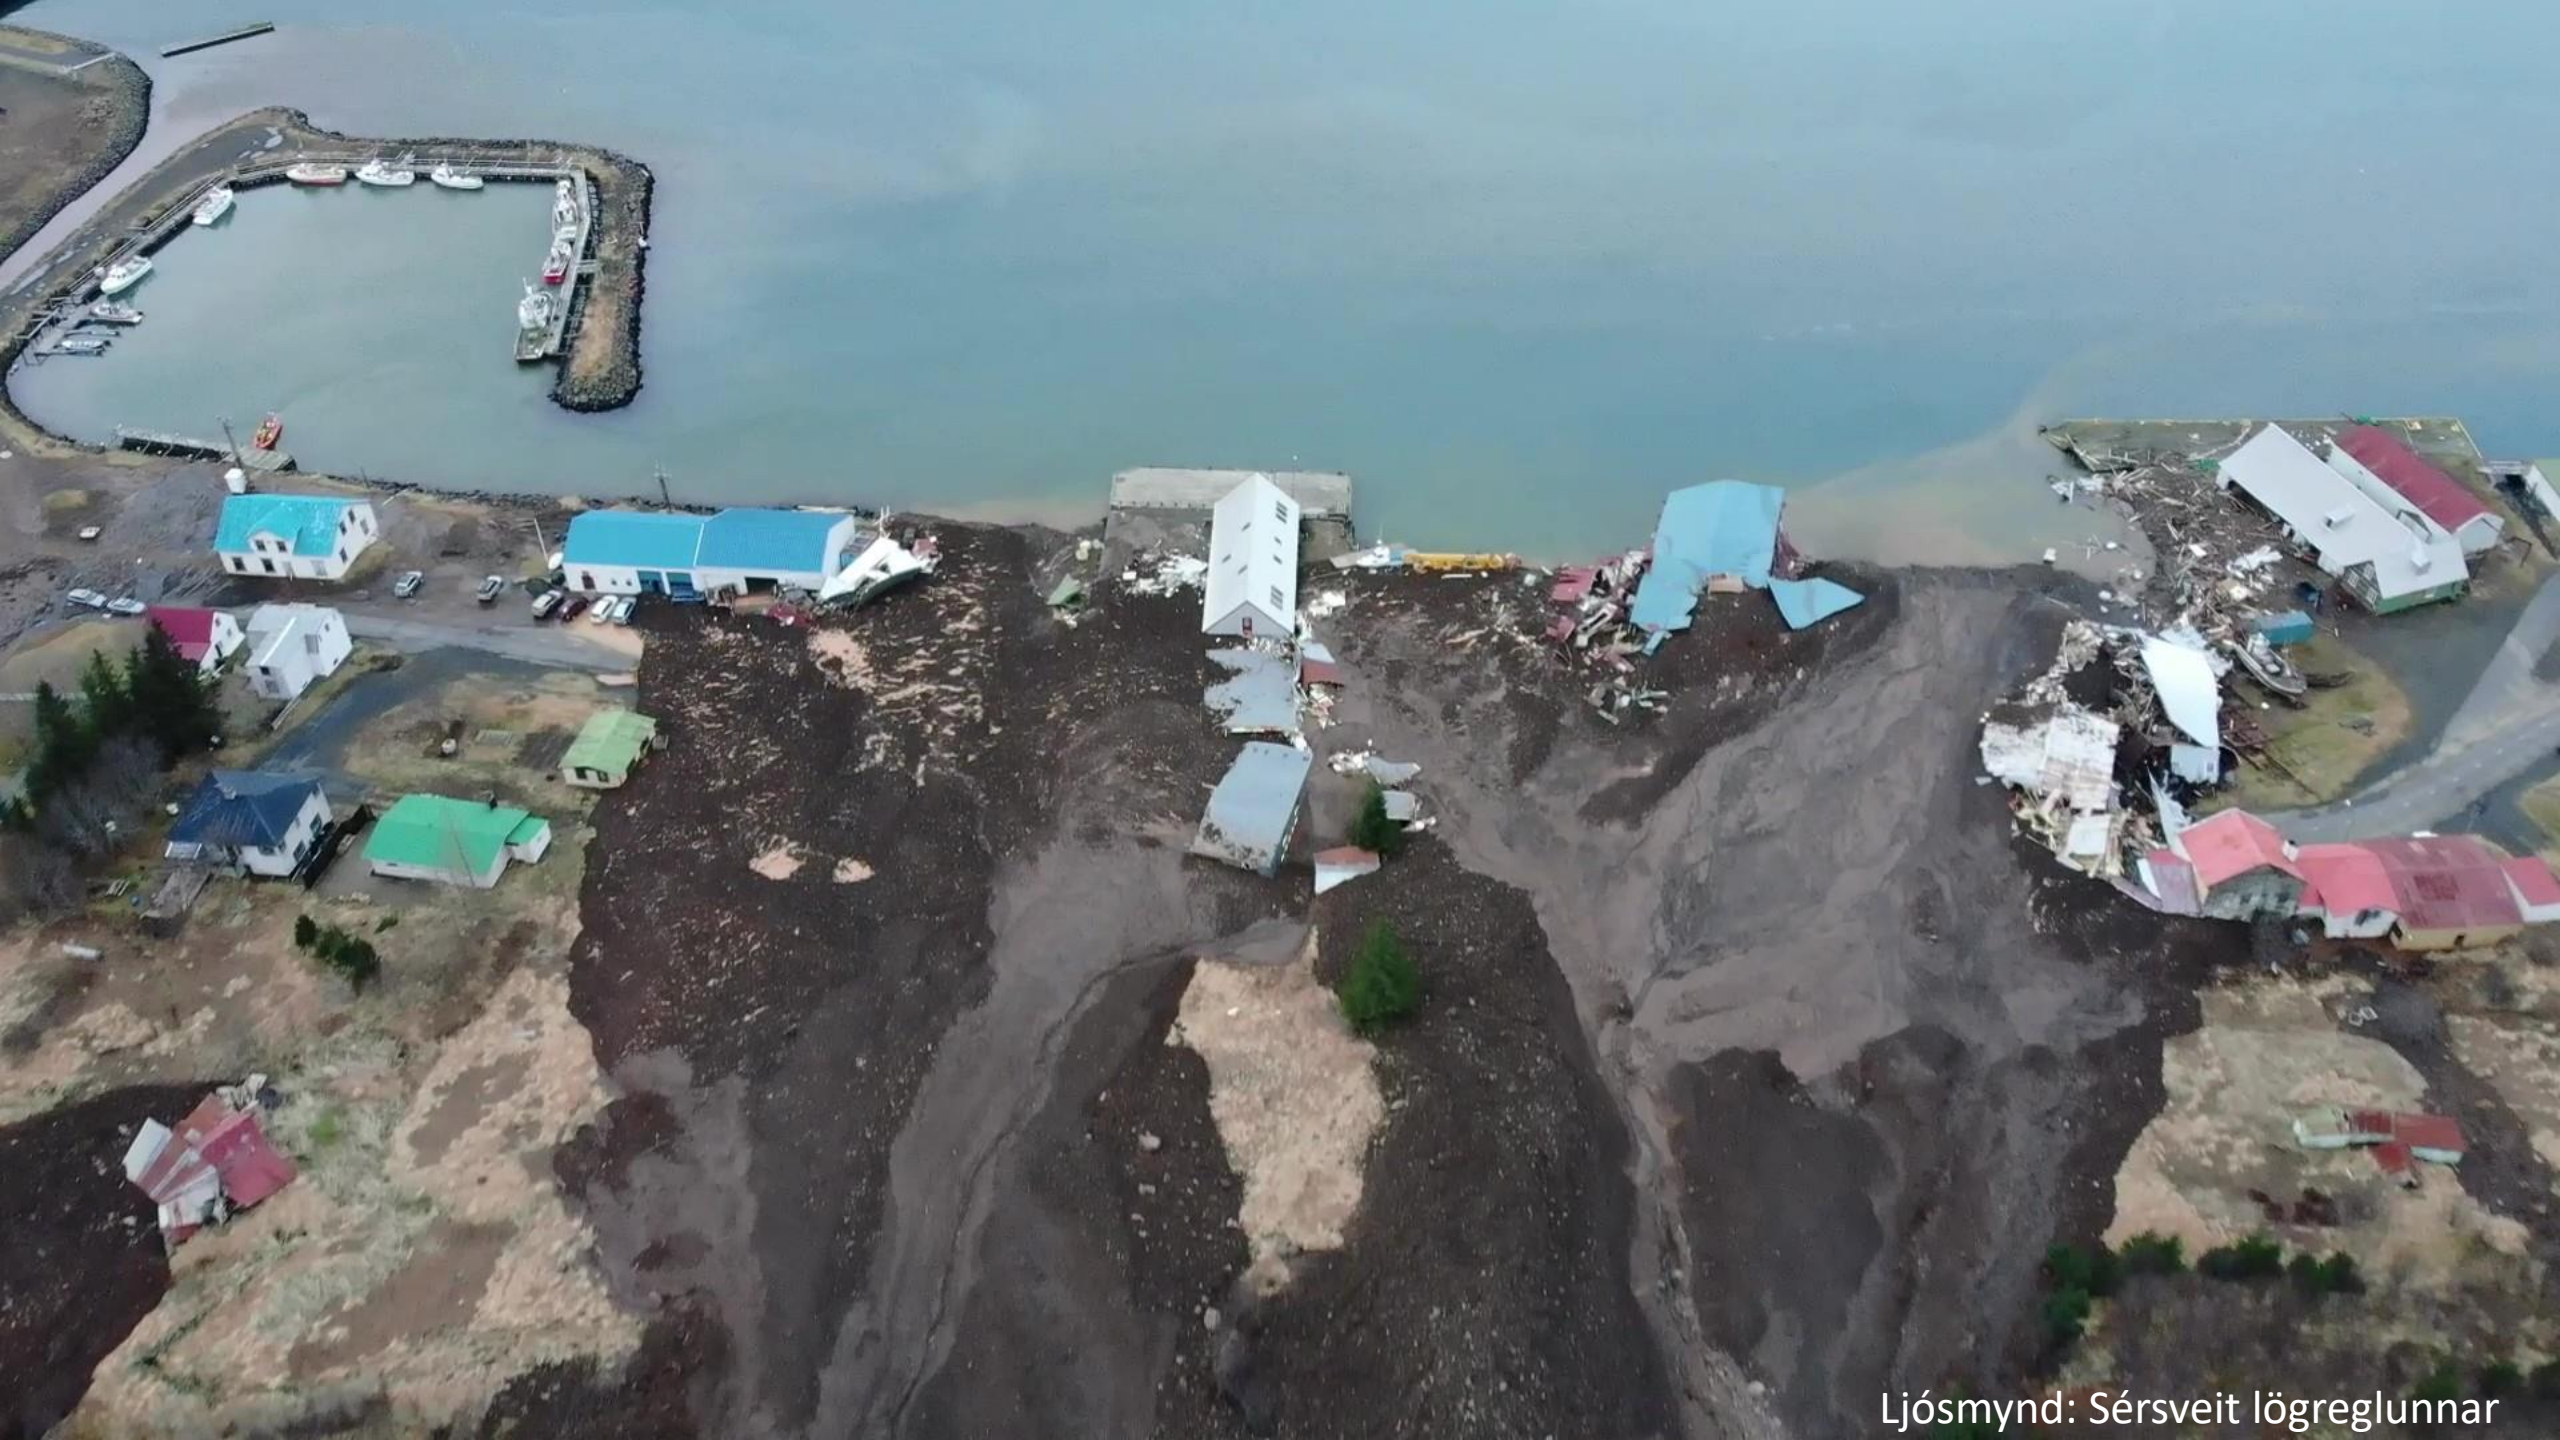
Stóra skriðan utan Búðarár

- Skriðan var annars eðlis en þær sem höfðu fallið fram að því í hrinunni.
 - Náði djúpt ofan í þykk setlög
- Á þessu svæði hafði verið búist við jarðvegsskriðum í veðrinu og að skriður gætu hlaupið í Búðará og miðaðist mat á aðstæðum og tilmæli við það
- Jarðfræðilegar greiningar á svæðinu höfðu ekki gefið til kynna ummerki um stórar forsögulegar skriður á þessum stað
- Ólíklegt er talið að viðlíka skriða hafi hlaupið á þessu svæði í jafnvel þúsundir ára

Ljósmynd: Sérsvait lögreglunnar
